辰野町塩尻市小学校組合立
両小野小学校長寿命化計画

令和 3（2021）年 3 月

辰野町教育委員会

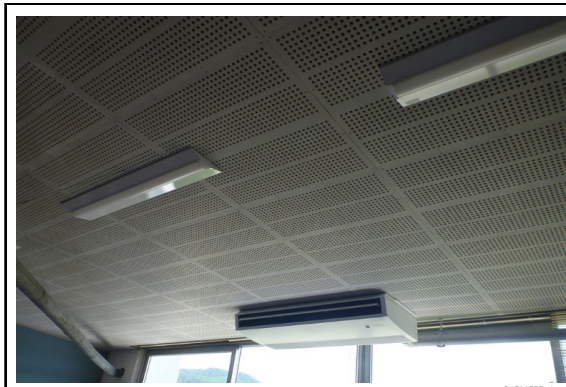
建物名	普通教室棟	6年教室 天井：現況
写真No.	85	
部位	内部仕上	
評価	C

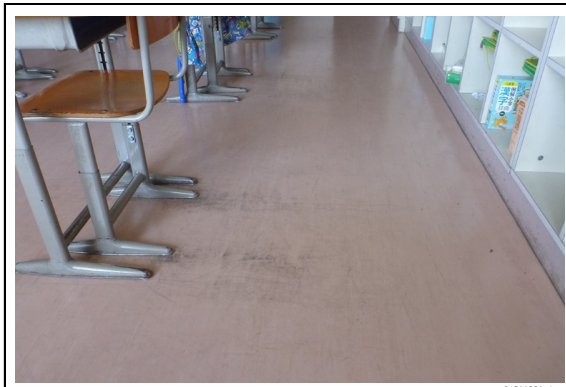
建物名	普通教室棟	6年教室 床：汚れ
写真No.	86	
部位	内部仕上	
評価	C

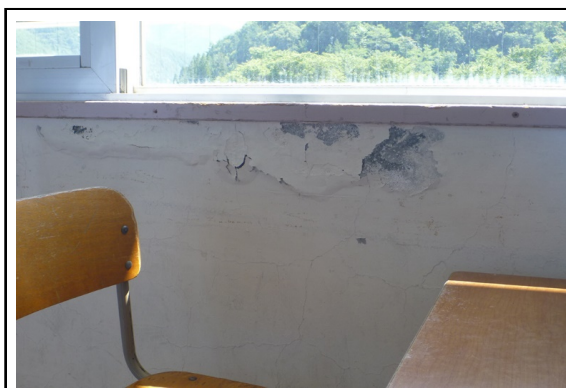
特記事項(改修工事内容や12条点検、消防点検など、各種点検等による指摘事項が有れば、該当部位と指摘内容を記載)
 【ヒアリング】図書室前廊下で雨漏り。栗の子組教室前廊下で雨漏り。
 【特記事項】各教室共通 壁(窓下)：ひび割れ、仕上材剥れ、エフロッセンス 壁：ひび割れ(複数)
 R元 普通教室空調設置工事監理、特別教室・管理諸室空調設置工事設計、特別教室・管理諸室空調設置工事監理、小学校トイレ改修工
 事設計 H30 普通教室空調設置工事設計
 H29 養護学級前廊下雨漏り改修工事 H27 昇降口前外階段改修工事設計監理 H21 耐震診断

建物名	普通教室棟	6年教室 壁：ひび割れ、仕上材剥れ、 エフロレッセンス (各教室 壁：同様の状況)
写真No.	87	
部位	内部仕上	
評価	C
